## **Luftbildauswertung auf Kampfmittelbelastung Furtweg, Gewerbegebiet Metric, Erweiterung Walddorfhäslach – Walddorf**

Bearbeiter: Dr. K. Hinkelbein

Datum: 30.06.2017

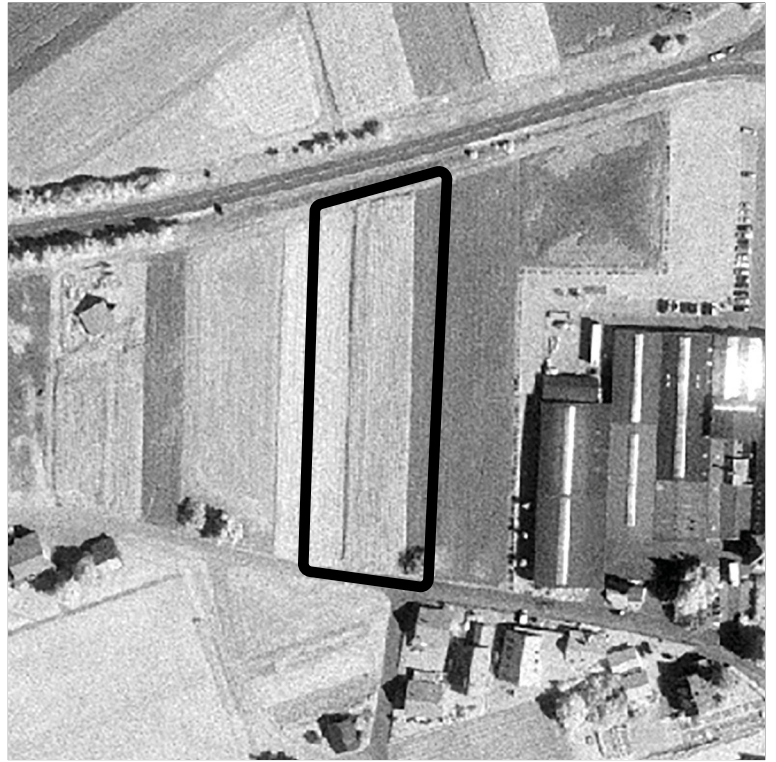
**Anlage 1:** Untersuchungsgebiet und Ausschnittvergrößerung eines Luftbilds vom 10.04.1945.

In Walddorfhäslach soll im Ortsteil Walddorf das Gewerbegebiet Metric erweitert werden. Zur Absicherung der geplanten Erkundungs- und Bauarbeiten soll das Untersuchungsgebiet mit Hilfe einer Luftbildauswertung auf das mögliche Vorhandensein von Sprengbomben-Blindgängern untersucht werden. Dazu sind dort in den Jahren von 1940 bis 1945 vorhandene Sprengbomben-Trichter, Stellungen, Deckungsgräben und -löcher sowie Flakstellungen und schwere Gebäudeschäden zu dokumentieren, soweit sie auf den derzeit verfügbaren Luftbildern zu erkennen sind. Aufgrund dieser Informationen sind Aussagen in Bezug auf die Wahrscheinlichkeit des Auftretens von Sprengbomben-Blindgängern zu machen. Das Untersuchungsgebiet ist auf der Vergrößerung eines neueren Luftbilds auf den Maßstab 1 : 2 500 fett umgrenzt (Anlage 1).

Untersuchungsgebiet (fett umgrenzt), neueres Luftbild.

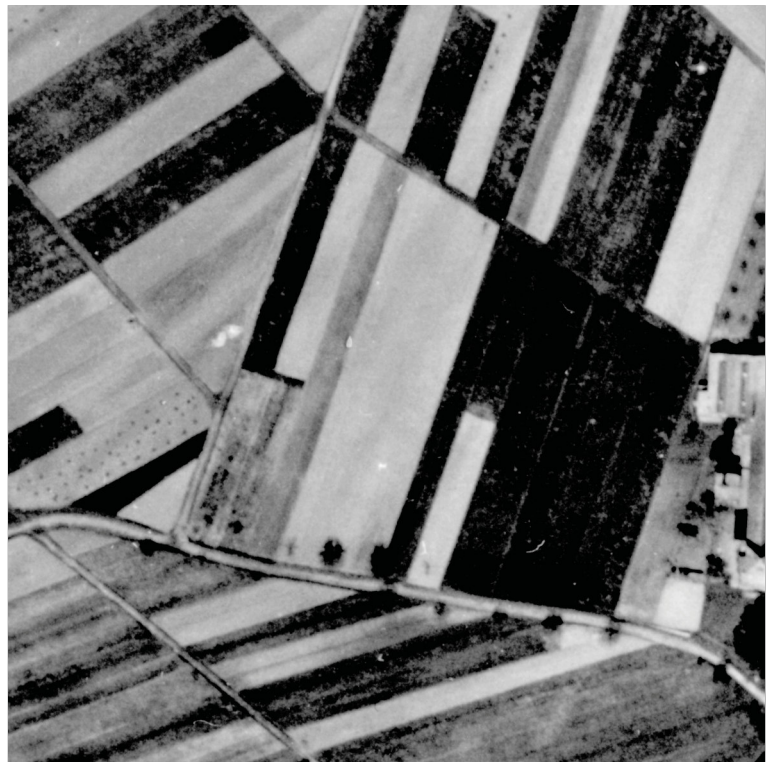
Auf allen untersuchten Luftbildern sind keine Hinweise auf eine Bombardierung des Untersuchungsgebiets und seiner unmittelbaren Umgebung mit Sprengbomben zu erkennen. Hinweise auf zerstörte Gebäude, Flakstellungen, Grabensysteme, Bunker oder dergleichen sind nicht auszumachen.

Ausschnittvergrößerung eines entsprechenden Luftbilds vom 10.04.1945. Die Reproduktion des Luftbilds ist aus urheberrechtlichen Gründen nicht gestattet.

Die Luftbildauswertung hat keine Anhaltspunkte für das Vorhandensein von Sprengbomben-Blindgängern innerhalb des Untersuchungsgebiets ergeben. Es besteht keine Notwendigkeit, den Kampfmittelbeseitigungsdienst Baden-Württemberg (KMBD) oder ein anderes autorisiertes Unternehmen zu weiteren Erkundungen einzuschalten. **Nach unserem jetzigen Kenntnisstand sind in Bezug auf Sprengbomben-Blindgänger keine weiteren Maßnahmen erforderlich. Die Erkundungs- und Bauarbeiten können diesbezüglich ohne weitere Auflagen durchgeführt werden.**
